BROULYKKERS HISTORIE

Tekniske konstruktioners begrænsning

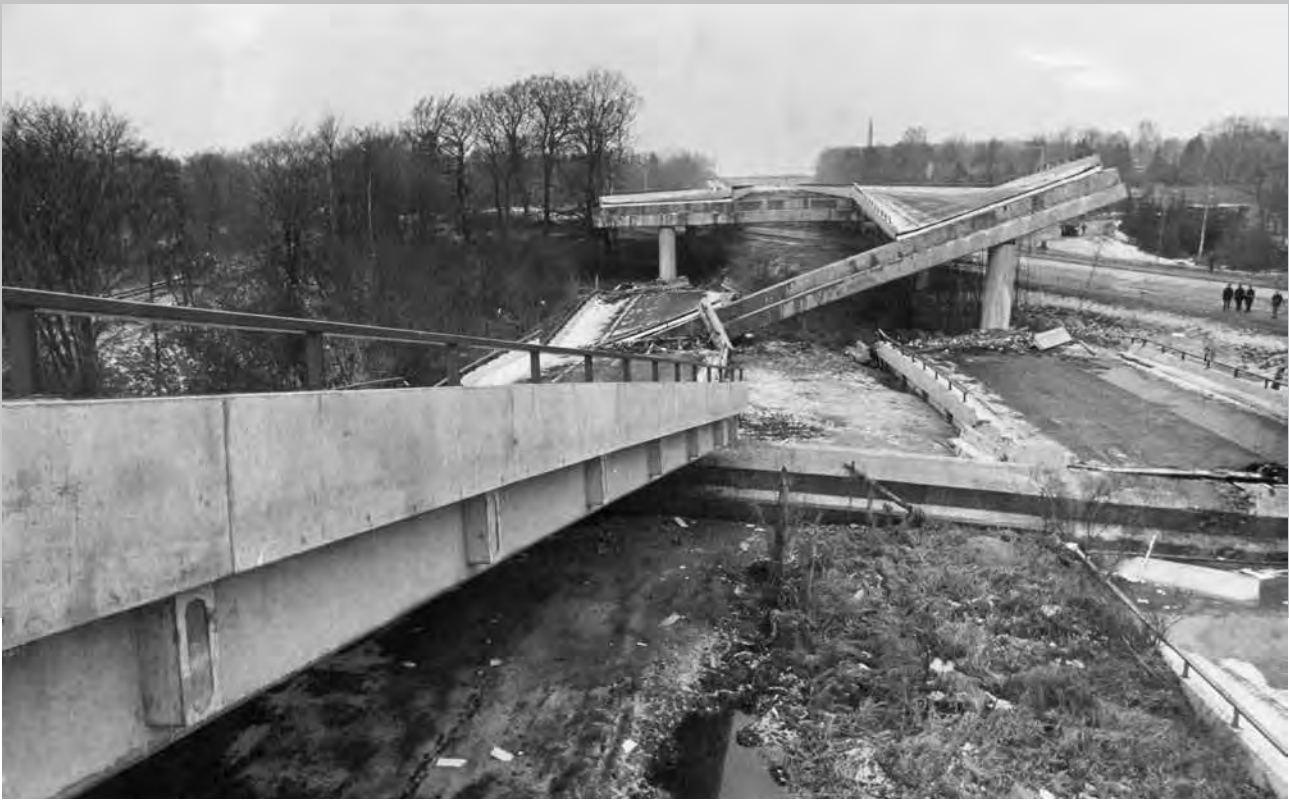
Den ødelagte Fiskebækbros i 1972. Broen havde stået færdig i et år, da tre fag pludselig kollapsede. Heldigvis var motorvejen på broen endnu ikke taget i brug. Foto: Karl Høver. Scanpix.

Kort efter uheldet satte man byggeri i gang for at erstatte den 92 meter ødelagte del af broen. Den blev dog ikke igen bygget i beton, men fik en overbygning af kasseformede stålprofiler bygget hos skibsværftet B & W. Den fik heller ikke tre fag som den sammenstyrtede del, men man nøjedes med kun to.⁶ I alt havde broens sammenstyrning kostet mere end 30 mio. kr.: mindst 12 mio. kr. til forstærkning af den eksisterende bro, andre 12 mio. kr. til genopbygningen, 3 mio. kr. til oprydning og endelig 3 mio. kr. for undersøgelsen.⁷

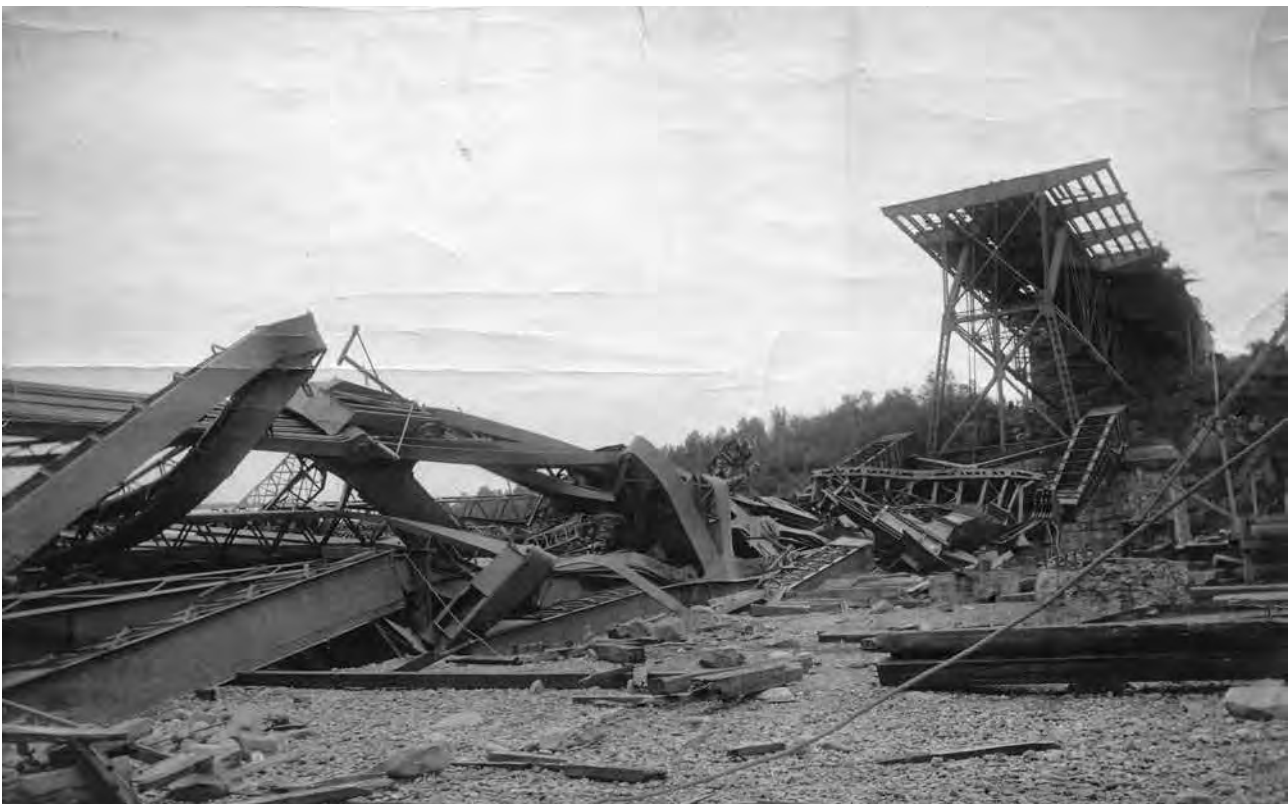
Quebec broen skulle have været verdens længste spæn, men næsten færdig faldt den i 1907 sammen og 75 arbejdere dræbtes. Foto by James S. Matthews. City of Vancouver Arhives.

En af de mest "uheldige" broer i verden var Quebec-broen, der styrtede sammen to gange. Sidste gang skete i 1916, da det sidste spænd på 5.000 tons blev løftet, hvor ét af de fire ophæng "gled" under hævnningen.²² En motorvejsbro ved Holte kollapsede i 2014 under støbning, da støbformen brød sammen men heldigvis uden personskade.²³

Men at bygge broer er mere end teknik. Angiveligt er Quebec-broulykken forårsaget af forfængelige designere drevet til at skabe en bro med et spænd 27 m længere end Firth of Forth Bridges.²⁵ Dette var tæt på at være konklusionen fra Royal Commission, der lagde skylden for broens sammenbrud på teknikere. Man kunne også tage et totalt modsat synspunkt, at ulykken skete, fordi virksomheden bag ikke var organiseret til et stort og innovativt projekt som Quebec-broen. Der var ikke afsat tid til at udføre de nødvendige beregninger, og en effektiv overvågning af arbejdet indgik heller ikke i selskabets rutiner.²⁶

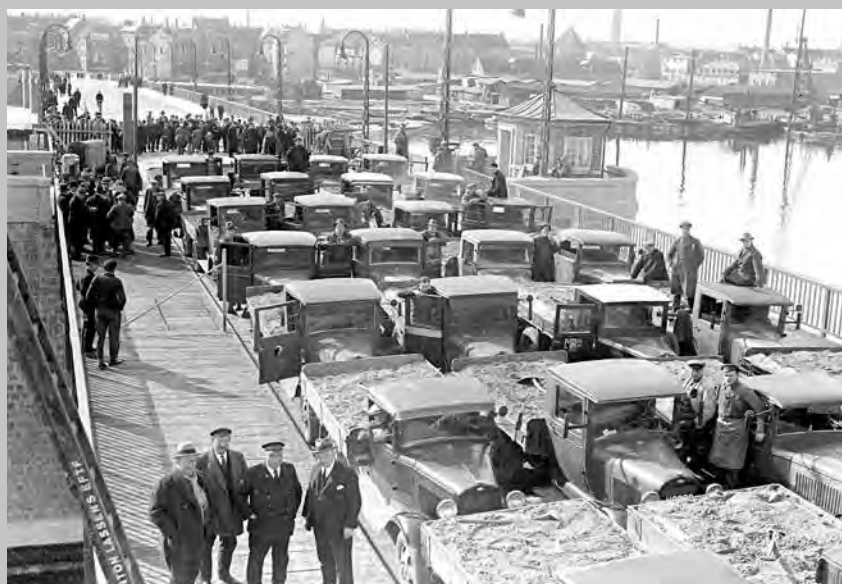
Den nybyggede Limfjordsbro ved Aalborg blev testet af 48 tungt lastede biler i 1933. Foto: J. A. Kirkegaard. Aalborg Stadsarkiv

ingeniører skal gange en bros beregnede kapacitet med. Selv med denne sikkerhed kan ingen dog være sikker på strukturens holdbarhed, og tidligere belastedes en nybygget bro med tunge vogne eller tog for at teste broens bæreevne.

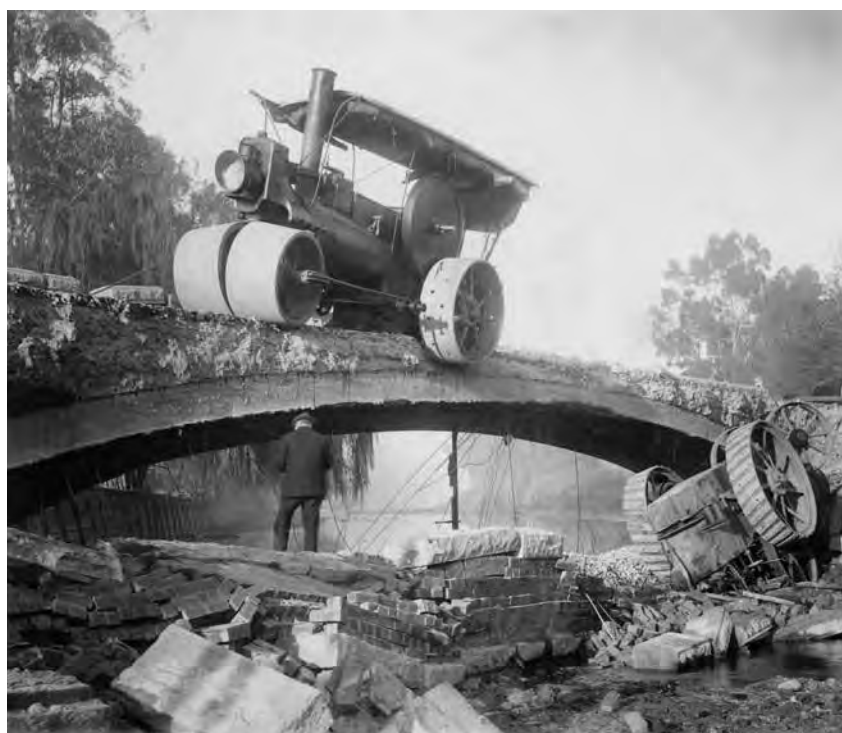
First King's bro i Bendigo, Australien, bestod ikke i 1901, da to damptrømler testede konstruktionen. Halvdelen af betonbroen faldt sammen. University of Melbourne Archives 1964.0012.00260.

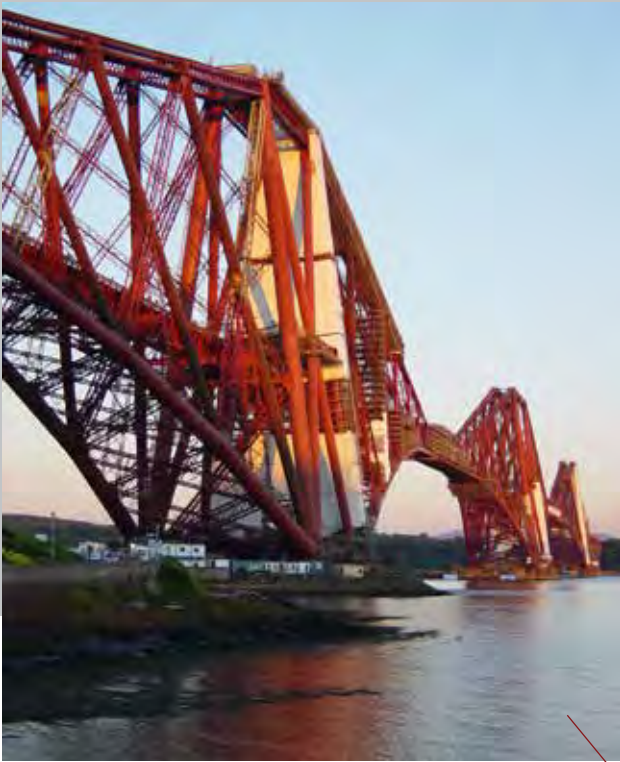
Gitterbro. Jernbanebroen Forth bro, Skotland, åbnede i 1890 og er stadig i brug. Euchiasmus, Wikipedia.

Lad os begynde med Forth Bridge nær Edingburgh (Skotland, 1890), som er hædret med optagelse på UNESCOs verdensarvsliste. Jernbanebroen blev bygget af 55.000 tons af det dengang nye Siemens-Martin stål. Der er tale om en gitterbro i en cantilever konstruktion, og hvor det længste spænd er 520 m. Broen benyttes stadig og er verdens næststørste kun overgået af den nævnte Quebec-bro med dens 549 m.

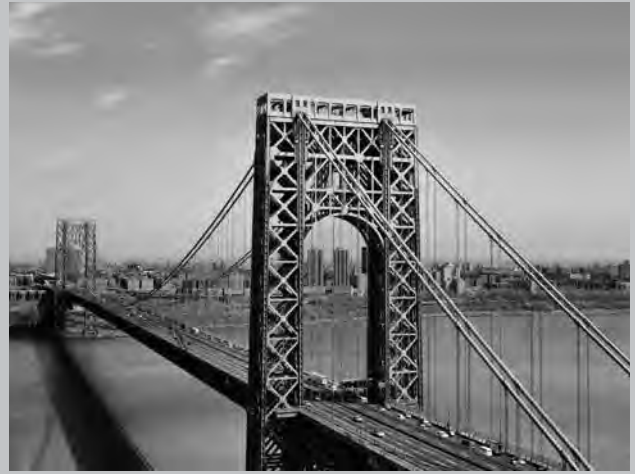
Hængebro. Vejbroen George Washington Bridge i New York fra 1931. Fotografiet er fra 1978, hvor en påbygget ekstra vejbane kan ses. Foto: Jack Boucher, Historic American Engineering Record /HAER) collection.

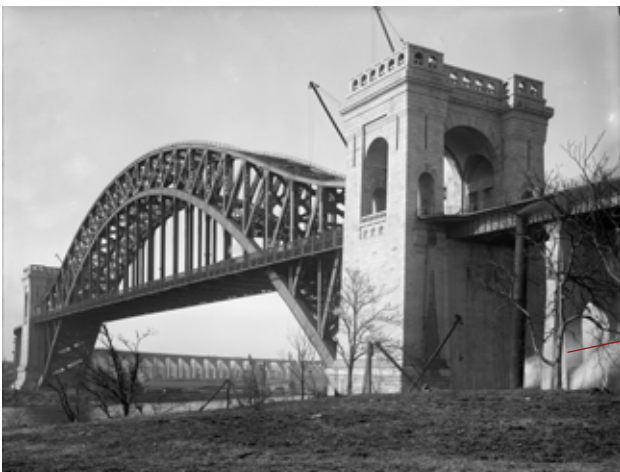
Buebro (overliggende). Hell Gate broen i New York fotograferet lige efter dens indvielse i 1916. The Detroit Publishing Co. collection at the Library of Congress.

Jernbanebroen Hell Gate Bridge fra 1916 er stadig i brug. Den har en opretstående bue med en spænd længde på 298 m. Den blev bygget i en høj kvalitets nikkelt-manganstål. Det tog kun 15 år, før den blev overgået af en bro med et større spænd, Bayonne Bridge, New York. Med største spændvidde på 511 m.

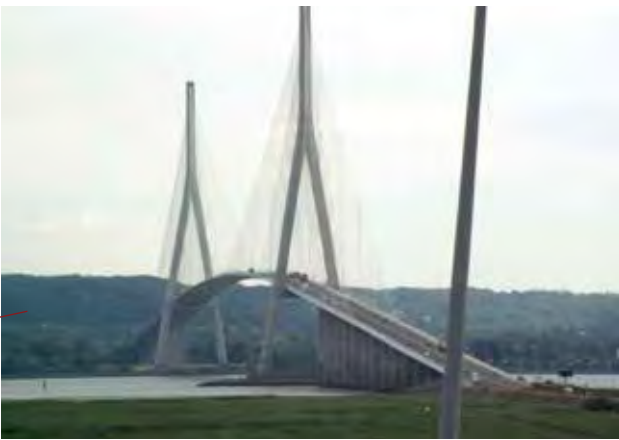
Vejbroen Pont de Normandie, Frankrig, åbnede i 1995. Foto: S. Möller, Wikipedia.

Broen blev snart passeret af andre broer, og typen har stadig en jævnt stigende længde af spænd. En rekordholder er den franske Pont de Normandie fra 1993 med en spændvidde på 856 m. Det havde adskillige nye designfunktioner, fx en kombination af kassedrager i beton sammen med den centrale 624 m. kasse udført i stål.²⁸

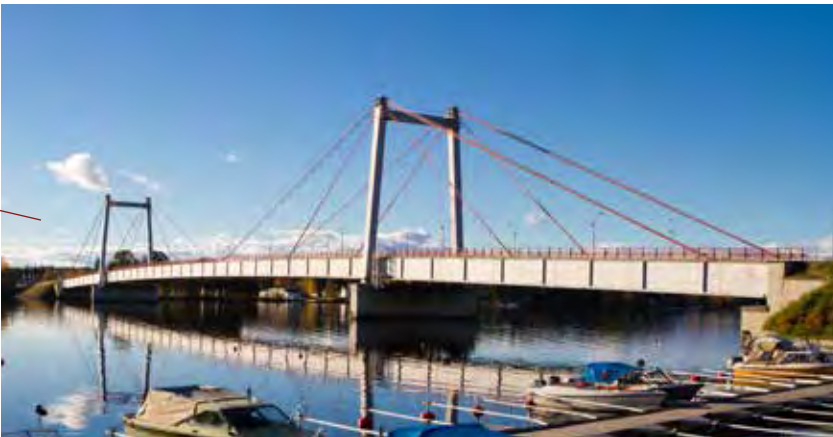
Vejbroen Strömsund Bro, Sverige, åbnede i 1956. Lars Falkdalen Lindahl, Wikipedia.

Mere end 50 år gik, før rekorden blev slået af Strömsund-broen i Sverige. Den åbnede i 1956 som vejbro med et hovedspænd på 182 m.²⁷

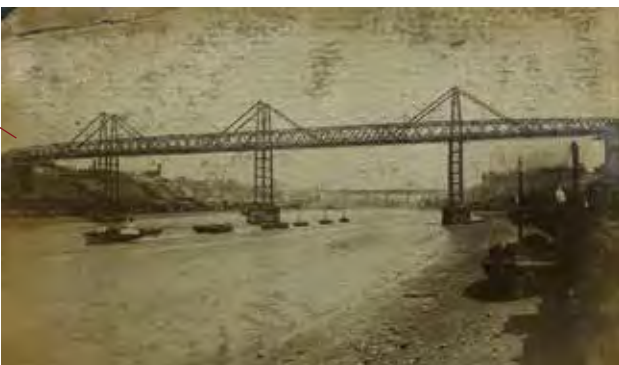
Skråstagsbro. Vejbroen Redheugh Bridge, Newcastle, England, åbnede i 1871. Newcastle Libraries.

Den sidste type bro er skråstagsbroen. Siden 1871 havde Redheugh-broen i det nordøstlige England i rekorden med det største spænd på 73 m. Vejbroen var designet af Thomas Bouch, der også designede den første Tay Bridge, der kollapsede i 1879. Redheugh Bridge levede længere, men dens konstruktion var svag, og den blev erstattet af en ny bro i 1901.

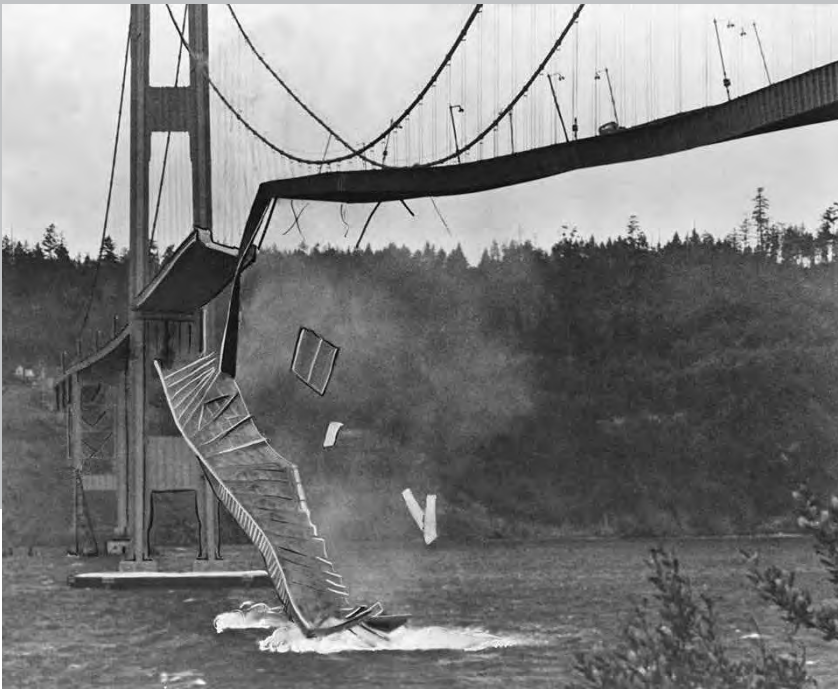
← Verdens mest kendte brostyrt er antagelig Tacoma Narrows bro, Washington. Under en storm i 1940 få måneder efter dens indvielse begyndte den at svinge faretruende, og til sidst faldt den sammen. Texas State University.

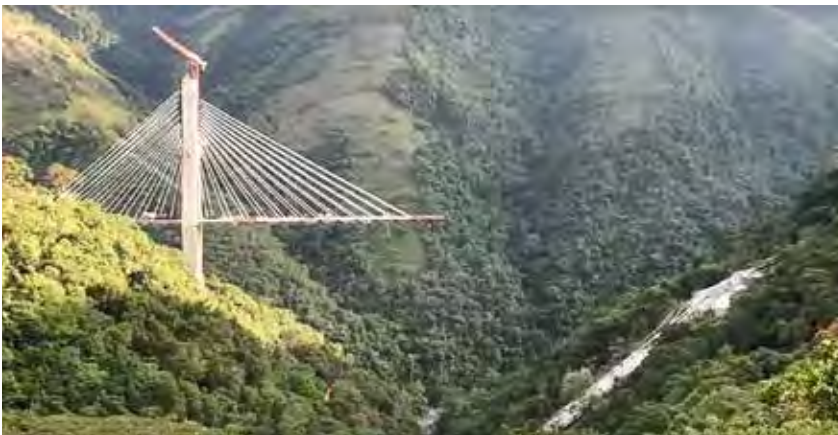
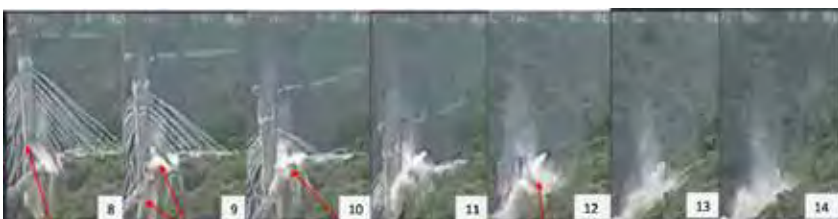
På det øverste billede af Chiraja broen i Columbia ses den ene del af en skråstagsbro under konstruktion. Den anden del ligger i ruiner til højre forårsaget af et forkert design. Nederst ses billeder fra ulykken taget fra en video. Ulykken i 2018 skete i frokostpausen, hvorfor kun ti – og ikke hundrede – arbejdere blev dræbt. Foto: Modjeski and Masters.
