VEJHISTORIE

no. 18// efterår 2010

VEJES BÆREEVNE, HESTEVOGNE OG BILISMENS SYV GENNEMBRUD

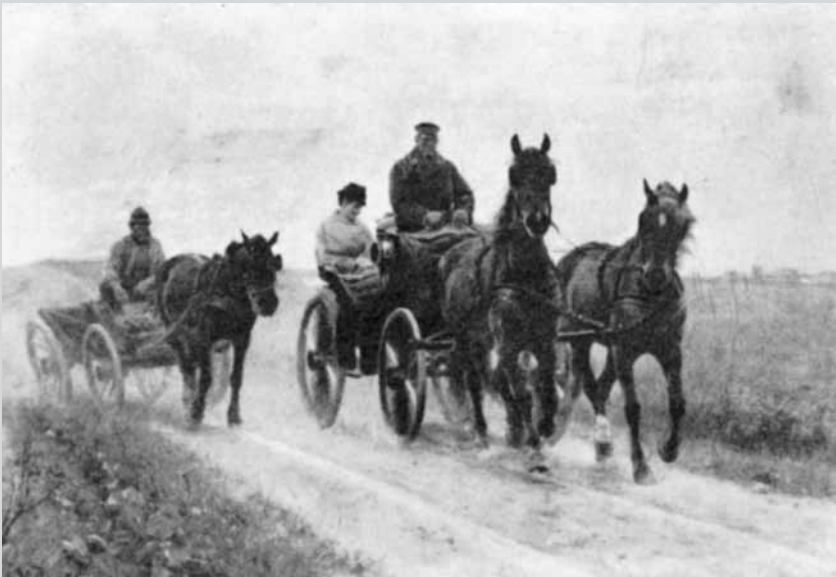
Fig. 2. Hestekøretøjernes teknologi har ikke ændret sig meget gennem tiden. Affjedring var dog med til både at gøre kørslen mere bekvem men også mere skånsom for vejene som køretøjet til højre i billedet. Til venstre den uaffjedrede "stive" hestevogn.

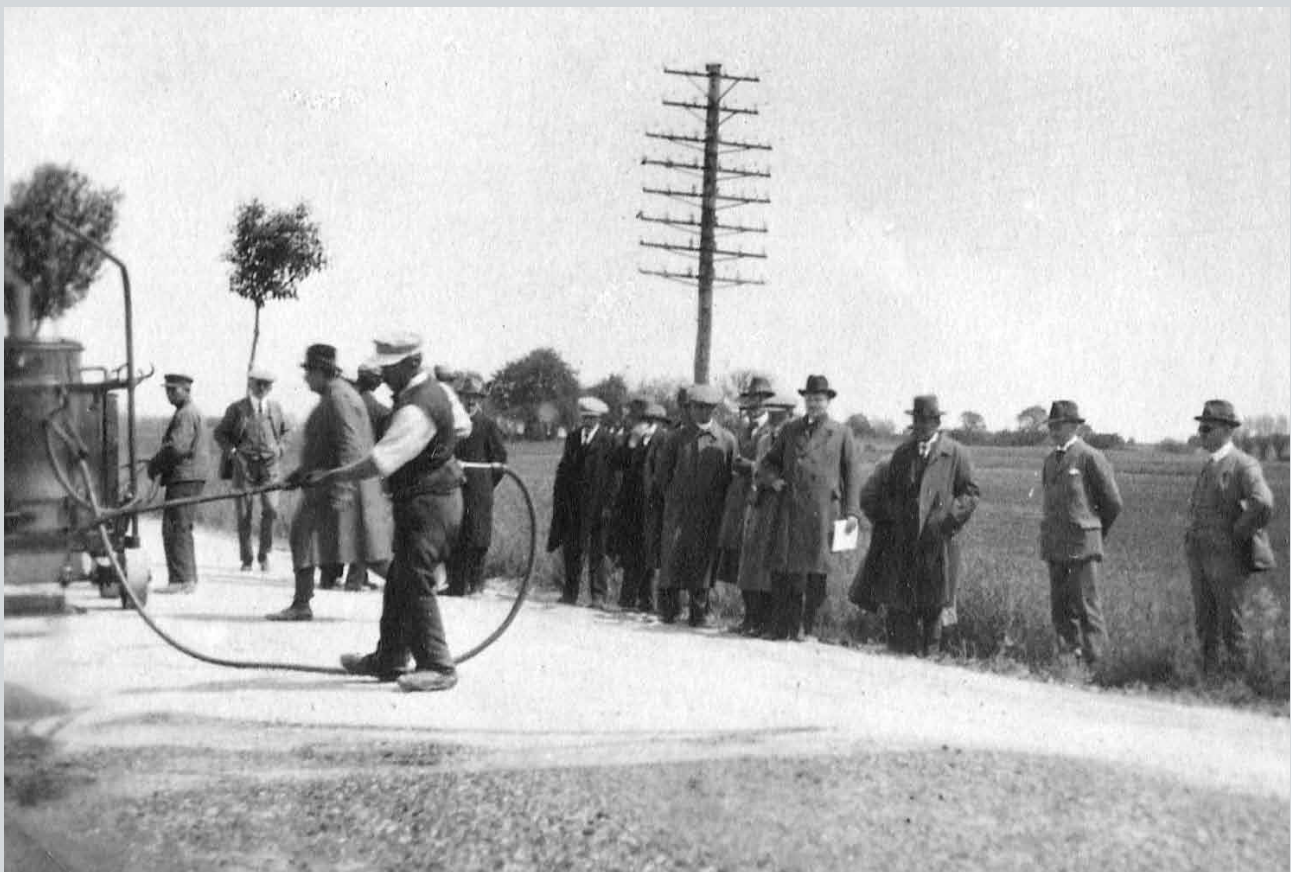
Fig. 9. Løsningen på problemet med de vejødelæggende hurtige bilhjul var ret simpel. En overfladebehandling kunne holde på sandet, som her hvor landets amtsvejsinspektører ser på automatisk tjærebehandling i 1920. Kort efter var en stor del af landets veje blevet behandlet, og restriktionerne kunne løses.

Allerede i 1914 vidste vejfolkene hvilke metoder, der kunne benyttes til at forhindre vejenes ødelæggelse. Den daværende førstemand blandt amtsvejsinspektørerne, R.W. Winkel fra Københavns amt, kunne fortælle at udlægning af asfaltbelægning eller sprøjtning med tjære gav længerevarende virkninger.⁹ Det varede nogle år inden vejmyndighederne havde fået eksperimenteret med de nye metoder og anskaffet de nødvendige redskaber. Verdenskrigen forsinkede tilmed projektet. Landets samlede vejlængde uden for byerne var på den tid ca. 45.000 km, og det ville tage en del år at gennemføre, selvom

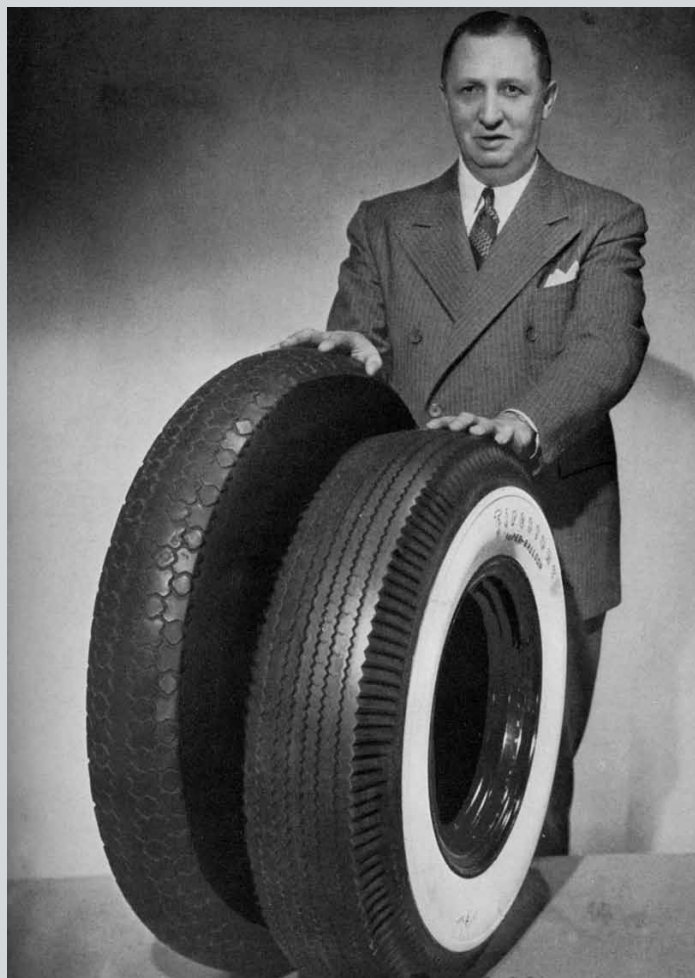
Fig. 11. Det var hjulenes høje tryk på 7-8 atm., som betød at de let kunne punktere som en ballon. I 1923 introducerede Firestone det første lavtryksdæk, som ses til venstre i billedet, og efter få år kørte alle personbiler på denne type dæk. Hjulet var samtidig meget skånsomt for vejene, og udskød vejfolkens problemer med nedslidningen fra de mange biler. Det varede dog ti år før det også blev muligt at fremstille lavtryksdæk til lastbiler.

I bilismens første mange år havde køretøjernes hjul inderst en slange og udvendig et dæk af tyk gummi til beskyttelse. Slangen var kuglerund og havde et meget højt tryk på 7-8 atm for at kunne bære bilen. Det var i øvrigt kun de letteste køretøjer, som kunne bruge disse pneumatiske dæk. Først i 1917 kom de

første dæk frem til de letteste lastbiler, som normalt ellers kørte på massive eller halv-massive dæk.¹¹ Disse dæk punkterede let, men i 1923 blev der markedsført et nyt epokegørende dæk. Det skete da Firestone lancerede det såkaldte "ballondæk" – navnet var efter datidens Zeppelin-balloner, som havde en konkav facon. Det var lykkedes dækfabrikanten at fremstille et dæk, som kun behøvede at have en slange med et lavt tryk indeni på omkring 3 atm. Det var faktisk en af transportsektorens små revolutioner. Nu var dækket blevet meget mere smidigt og kunne i større grad undgå skarpe sten. Antallet af punkteringer blev kraftigt reduceret. Verdens øvrige dækfabrikker ønskede selvfølgelig også at bygge et sådant dæk. Da dækket byggede på en ny kombination af kendt teknologi, som der ikke kunne tages patent på, kunne andre dækfabrikker hurtigt starte en produktion op. Allerede i oktober måned 1923 var mindst 20 fabrikker i færd med at producere tilsvarende dæk, og snart

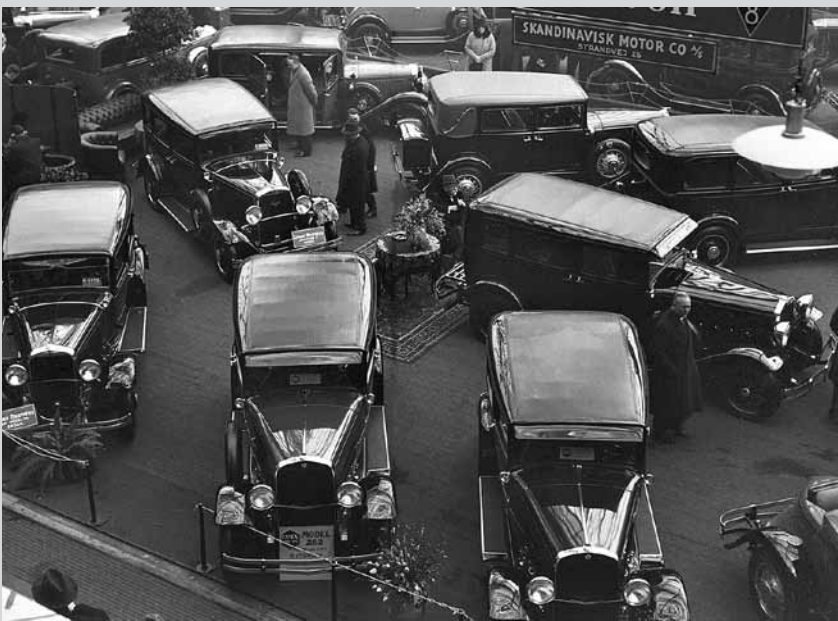
Fig. 12. Takket være det nye lavtryksdæk, kunne der i slutningen af 1920'erne konstrueres en helt ny generation af personbiler. Den bedre affjedring kunne klare større og kraftigere motorer og bære stærke karosserier, der var velegnede til kørsel om vinteren. Mens den lukkede sedan type kun udgjorde 43 % af amerikanske bilfabrikkers produktion i 1924, var billedet vendt i 1927, hvor 85 % af bilerne var lukkede, som de fleste på billedet fra en biludstilling i Forum omkring 1930.

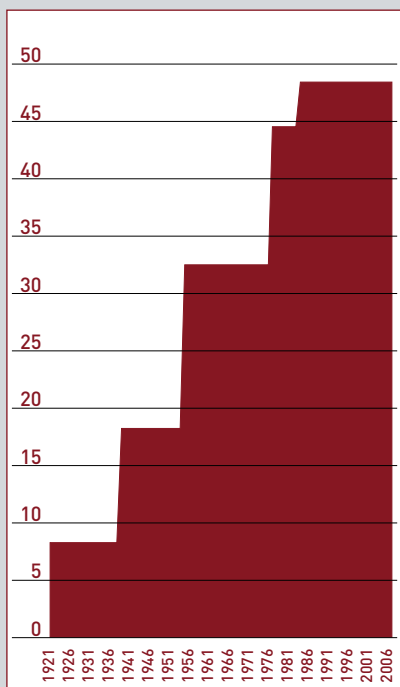
Fig. 13. Vægtgrænserne for et køretøjs totalvægt er løbende blevet sat i vejret. Lavtryksdækket er en stor faktor bag den første store revision i 1939, hvor en 18 tons totalvægt blev tilladt. Vejenes bedre konstruktioner og bedre vægtfordelinger via f.eks. påhængsvogne ligger bag forøgelsen i 1955 til 32 tons. Figuren giver kun den generelle tendens. Der har eksisteret mange skrappe restriktioner ved f.eks. svage lokale veje lige som der er givet dispensationer for større vægt til f.eks. eksportkøretøjer.

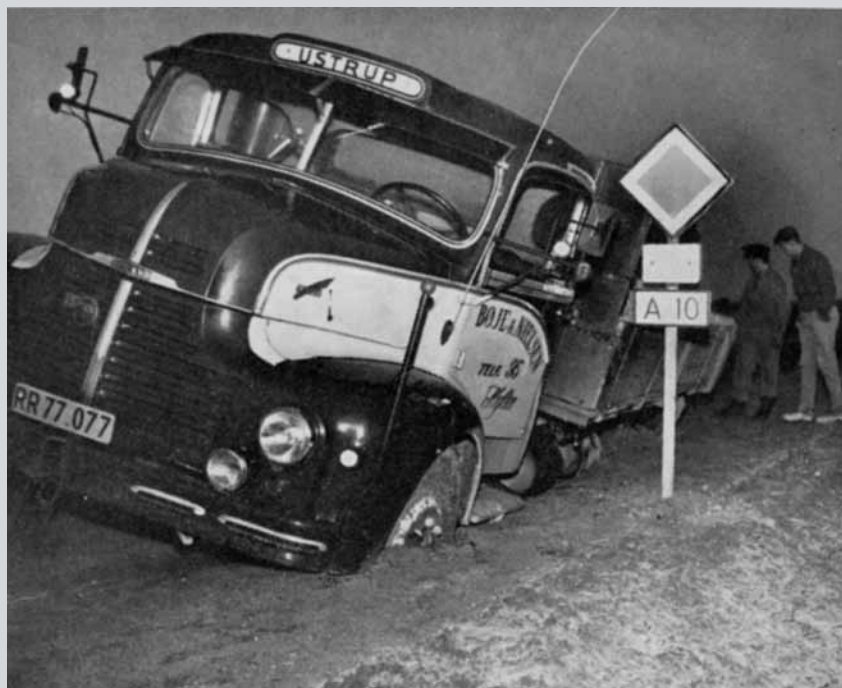
Fig. 14. Vejene kunne undertiden bryde sammen under de tunge køretøjers vægt. Det skete især ved vintertøbrud om foråret, som her ved Hovedvej 11 i 1963. I en årrække var der næsten hvert år perioder med forbud mod at køre med tunge køretøjer på nærmere angivne landeveje.
